Local/Projeto:  
**CONCELHO DE VILA FRANCA DE XIRA**

Pormenor de câmara de visita

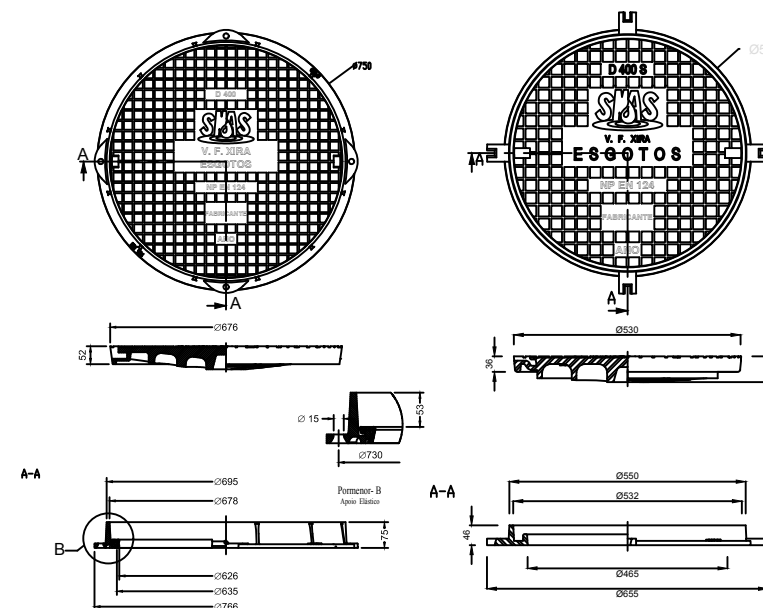
**DISPOSITIVOS DE FECHO DAS CÂMARAS DE VISITA**

- DEVERÃO ESTAR EM CONFORMIDADE COM AS NORMAS NP EN 124, NP 881, NP 882 E NP 883
